„Auswertung von Bränden an kältetechnischen und elektrischen Anlagen“

Ursachen – Wirkungen - Konsequenzen

Dr. Ing. Wolfgang Lange, Rostock

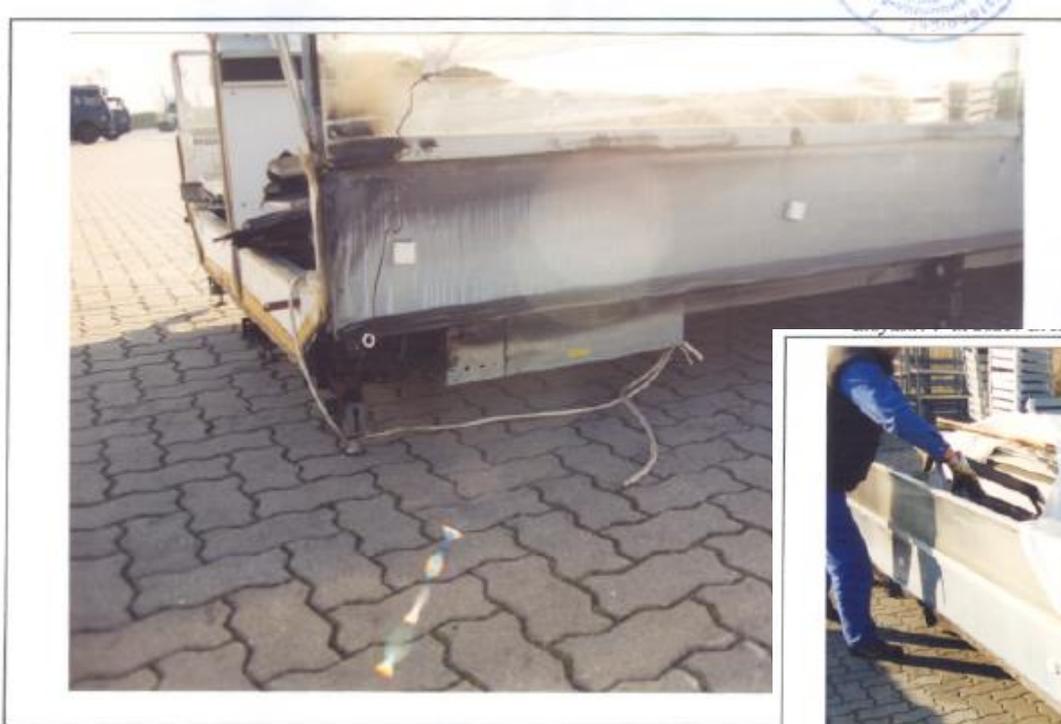
Bild 24a Korpus 1 von Seite mit Klemmkasten 3

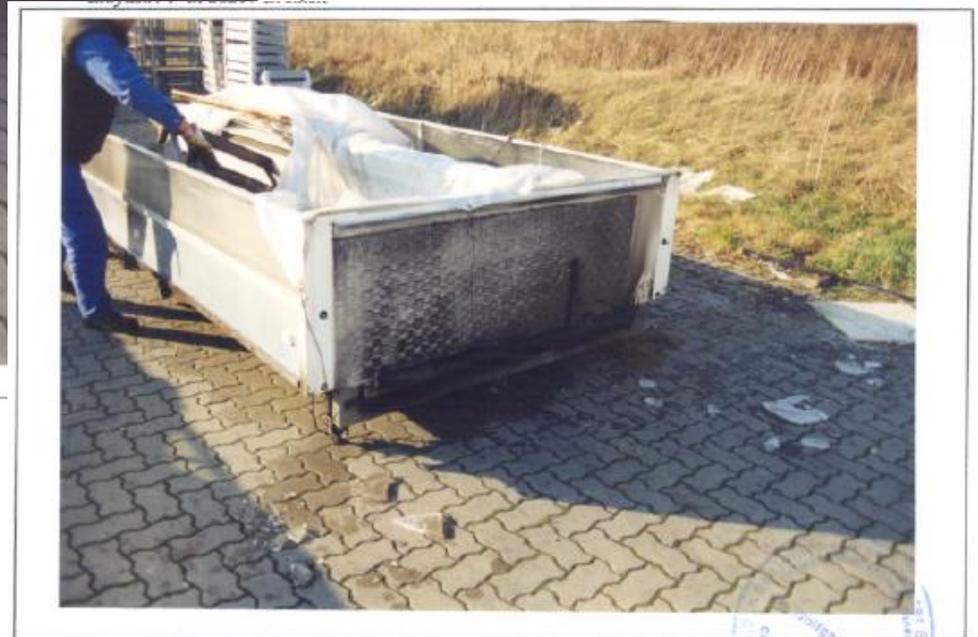
Bild 23a Korpus 1 von Stirnseite zum Aggregatteil mit Abdeckplane

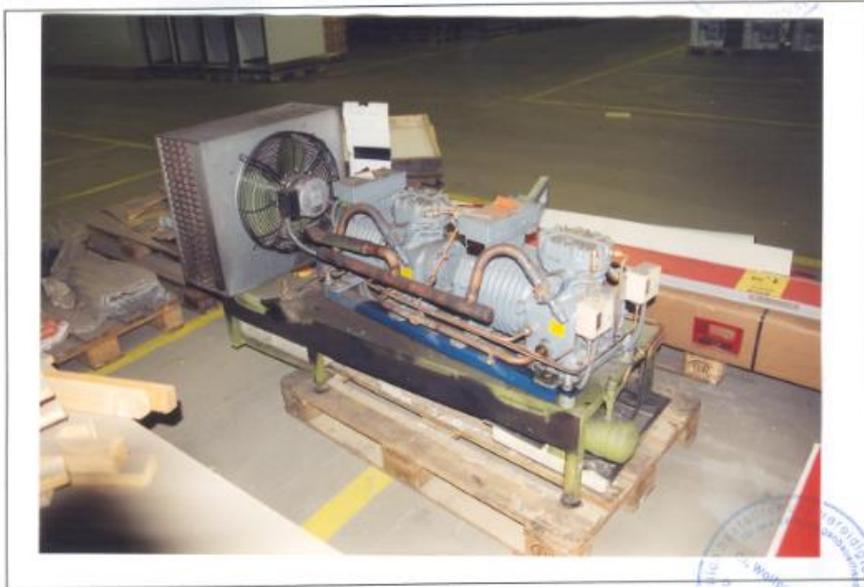
Bild 26a demontierter Verflüssigersatz von AIS 1775/85 in Halle

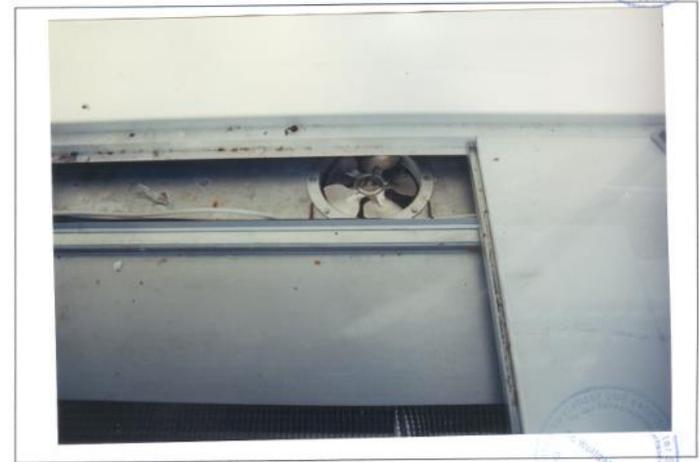
Bild 20a: Detail Korpus 1 innen mit Verdampfer und Lüfterrad

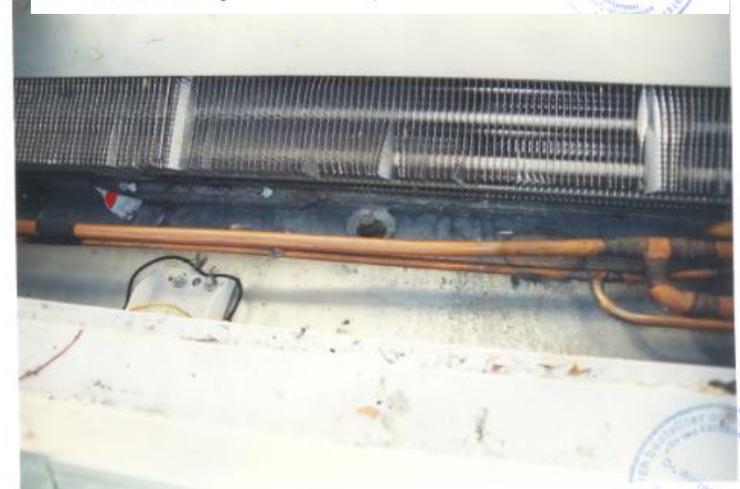
Bild 19a: Detail Korpus 1 innen mit Verdampfer, Kälteleitungen und Tauwasserabfluss

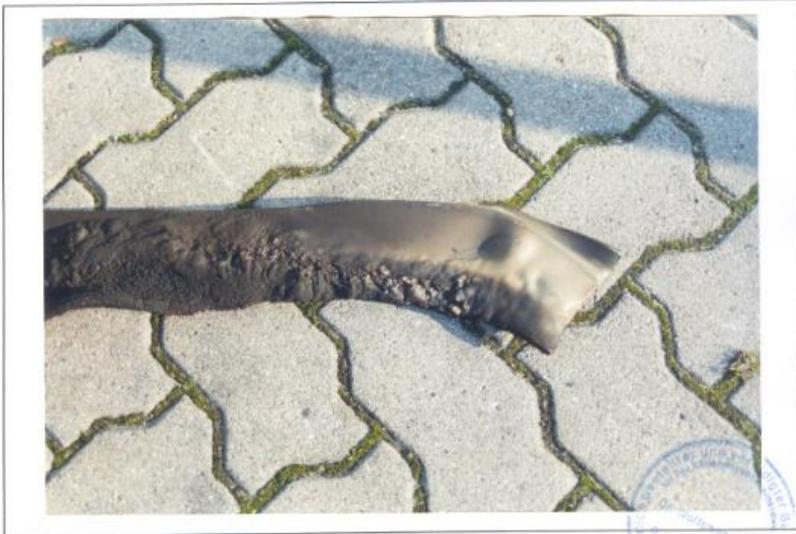
Bild 12a: Detail zu verbrannter und angeschmorter Abdeckschiene

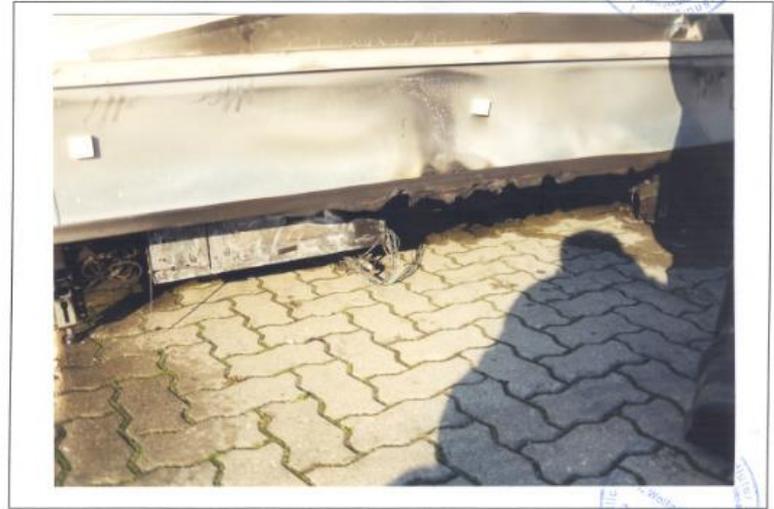
Bild 15: Klemmkasten 3, verbrannte Kabelreste und geschmorter Leiste an Seite von Korpus 1

1. Brandursache waren lose Klemmanschlüsse im Anschlusskasten
2. Bei Wartungs- und Servicearbeiten müssen elektrische Kontakte geprüft werden (Festssitz der Klemmstellen und Schmorstellen an Schütze)
3. Lagerung von brennbaren Materialien in näherer Umgebung vermeiden

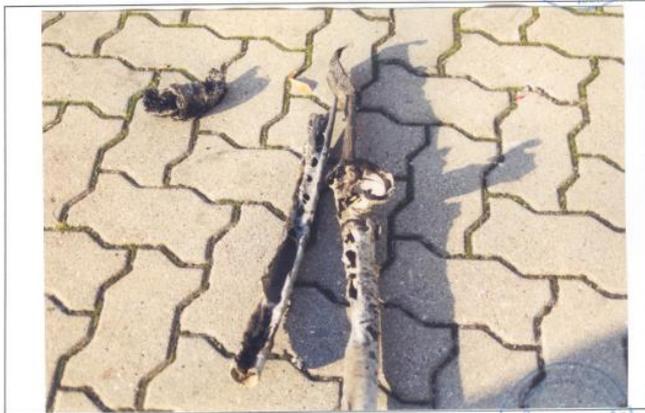
Bild 13a: verbranntes und angeschmortes Tauwasserabflussrohr

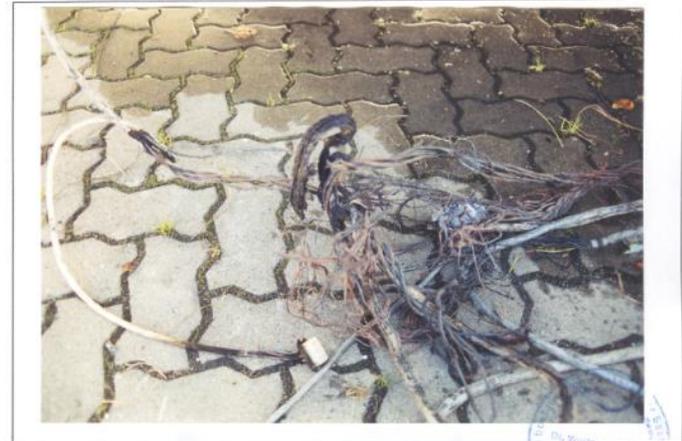
Bild 7a: ausgebrannte Kabelreste von Korpus 1

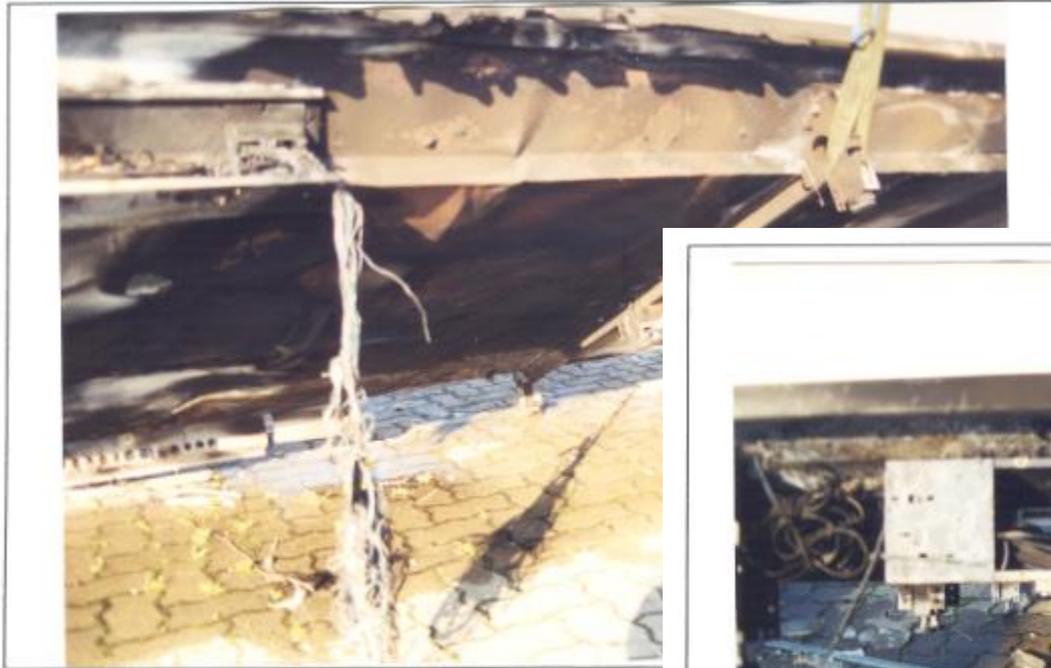
Bild 18a: ausgebrannter Klemmkasten 1, verbrannte Kabelreste

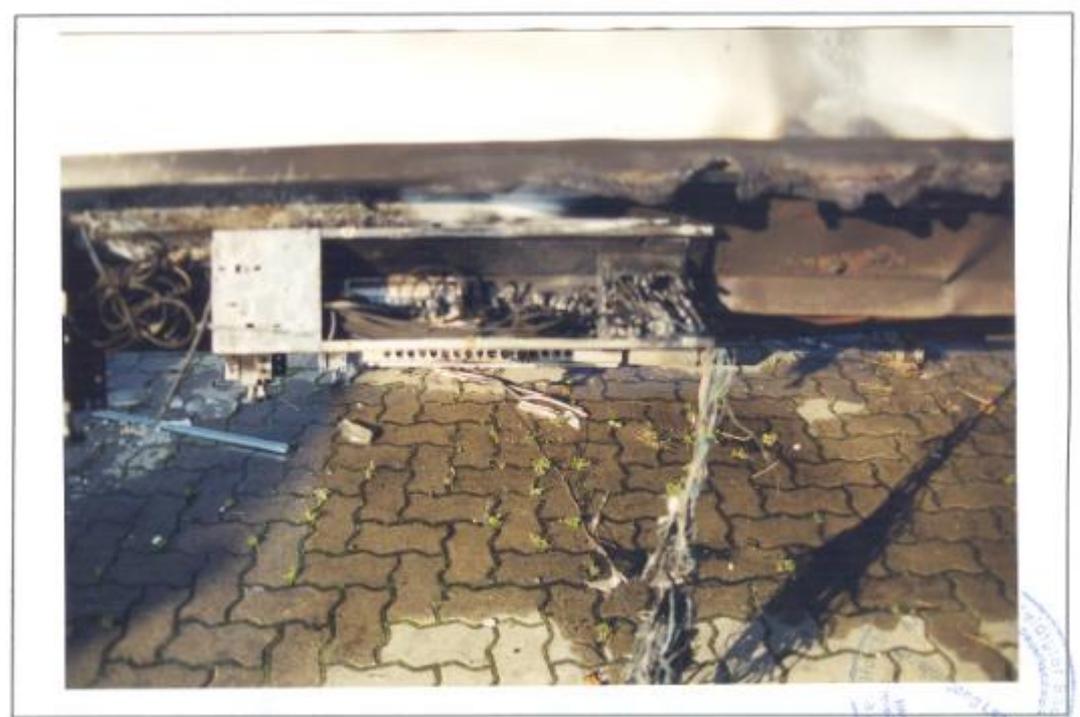
Bild 16a: ausgebrannter Klemmkasten 1, verbrannte Kabelreste, geschmorte Leiste an Korpus 1

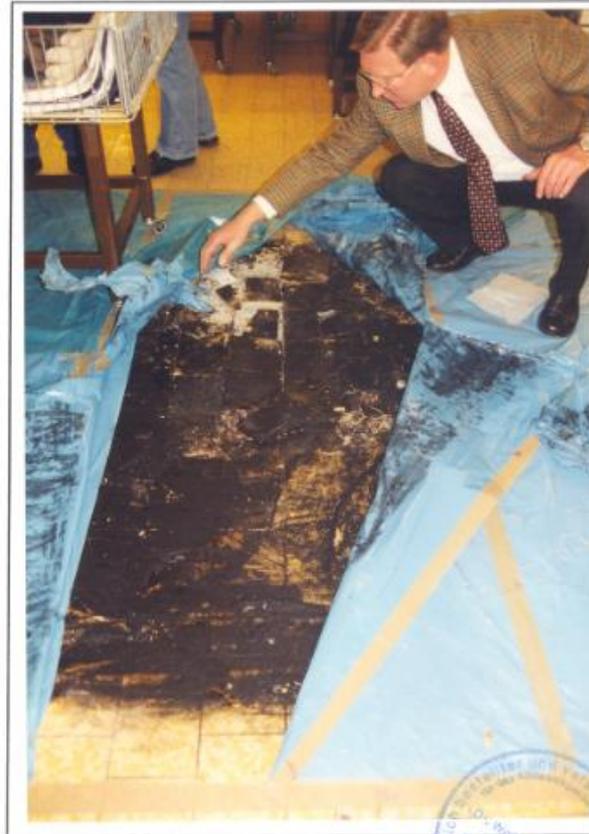
Bild 27a beschädigter Fußboden im ALDI-Markt in Anklam
mit geplatzten Fliesen

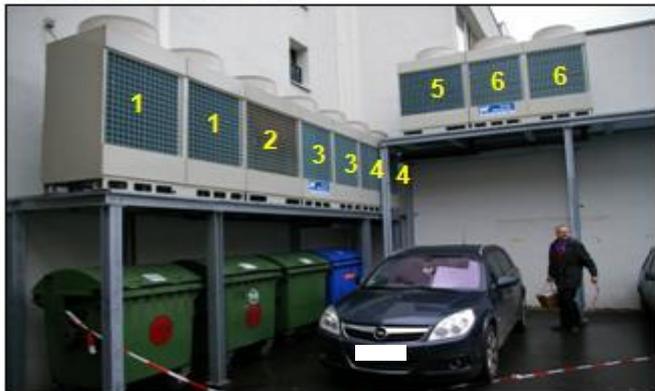
Foto IMG3128.JPG vom 06.12.2007

Das nachfolgende linke Foto IMG3128.JPG zeigt die Einheiten vor dem Brand. Das nachfolgende rechte Foto IMG4342.JPG zeigt die Einheiten nach dem Brand. Die gelben Ziffern entsprechen der obigen Nummerierung.

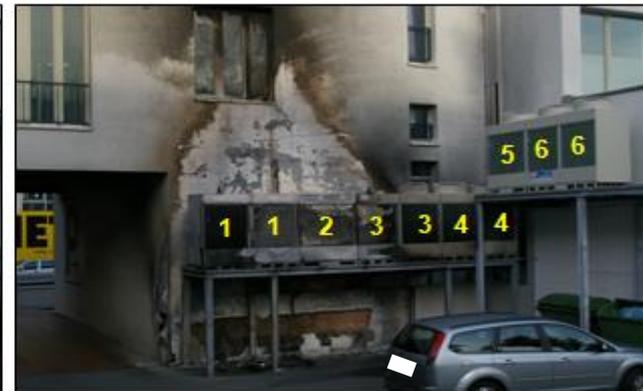
Foto IMG4342.JPG vom 05.09.2008

- Es kam nun zu einer fatalen Reaktion. Die hohen Temperaturen führten zum Druckanstieg innerhalb des Kältesystems. Bekanntlich beträgt der Druck bereits bei 68°C bei R410A schon ca. 45 bar. Bei diesem Druck platzen die Kupferrohre, was auch nachgewiesen wurde. Die Festigkeit der Lötverbindungen und Cu-Rohrleitungen waren nicht mehr gegeben. Sie platzten.

- Die Folge war austretendes R410A. Durch die hohen Umgebungstemperaturen zersetzte und entmischte sich R410A. Das enthaltene Difluormethan (R32) entzündete sich und führte durch die hohen Verbrennungstemperaturen zu einem Inferno. In der Folge sind weite Teile der Cu-Rohre abgeschmolzen (Schmelztemperatur von Cu ist 1084°C), auch die Alulamellen schmolzen ab (Schmelztemperatur von Alu ist 640°C).

- Die Anlagen 1 bis 3 sollten vollständig demontiert und entsorgt werden. Dies schließt die Demontage der Kälteleitungen bis zu den Innengeräten und inklusive dieser selbst ein.

- Die Außengeräte der Anlagen 4 bis 6 sollten demontiert und zwischengelagert werden. An Anlage 4 sind äußerer Schäden am Gerät zu beseitigen (Reinigung).
